# **UHE BELO MONTE**

## **28º Relatório de Monitoramento Socioambiental Independente do Projeto UHE Belo Monte para o BNDES**

**Junho de 2020**

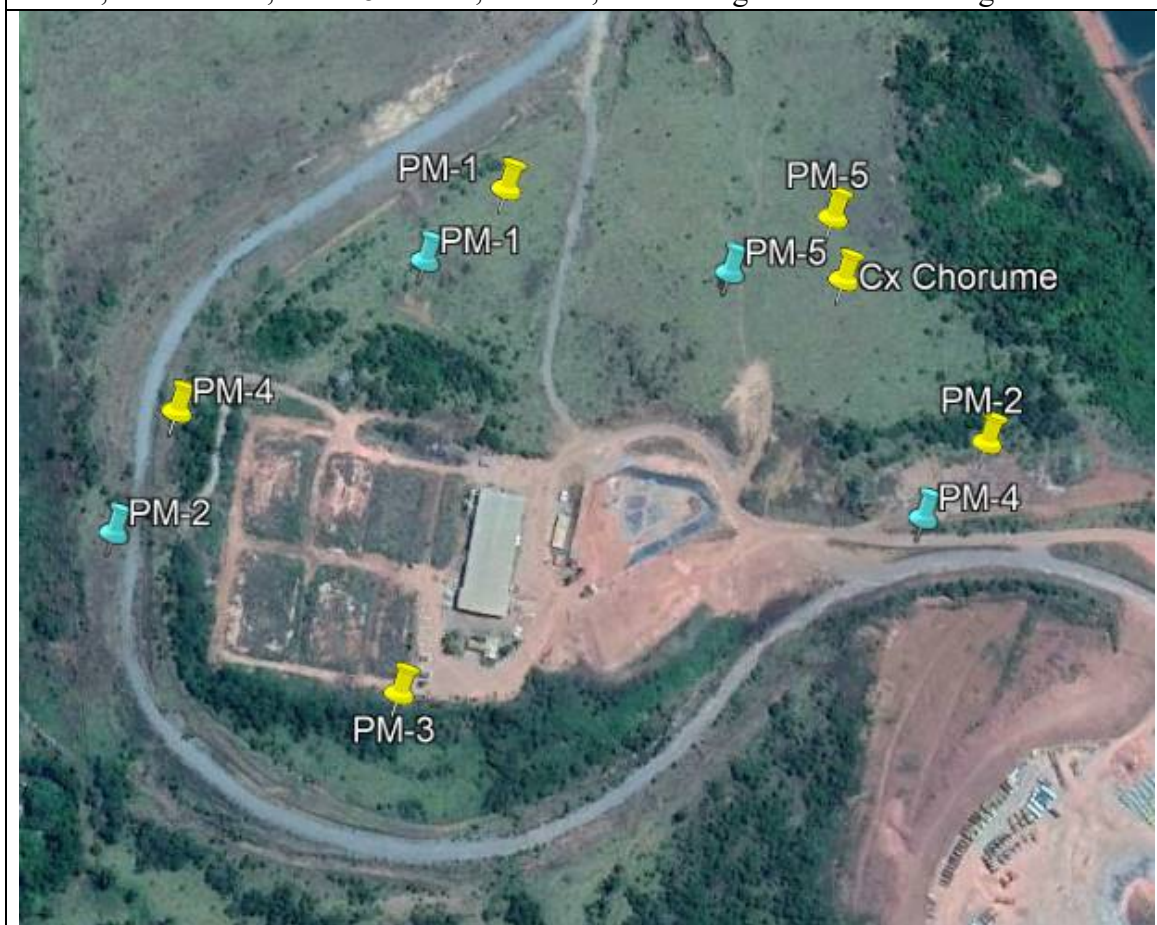
Figura 6.2.1.1.a

Desenho BM-CO-MA-054-01 – poços de monitoramento

Localização dos poços de monitoramento conforme coordenadas fornecidas no 27º RSAP, em amarelo, e no 28º RSAP, em azul, sobre imagem obtida no GoogleEarth.

- No 28º RSAP foi informado que o poço PM-3 foi desativado por não haver água, e que ele foi substituído pelo PM-5. Essa substituição merece ser mais bem justificada, pois o PM-3 seria um poço de montante, localizado a Sul do aterro sanitário, e o PM-5 é um poço de jusante, localizado a Norte do aterro sanitário. A substituição dos poços não parece ser coerente com os objetivos do monitoramento.

- As quantidades de DBO mostraram-se elevadas, apesar deste não ser um parâmetro de qualidade de água subterrânea selecionado pela Resolução CONAMA 396/2008. O 28º RSAP havia informado que seria normal o valor da DBO apresentar-se um pouco mais elevado na época da seca, pois os poços no momento da coleta em outubro de 2019 estavam com pouca água e isso faz com o que o valor da DBO aumente em alguns casos devido à maior estagnação em função da reduzida recarga. É necessário verificar se a DBO elevada não corresponde à contaminação da água subterrânea por chorume percolado do aterro sanitário. A justificativa pela estagnação é de difícil entendimento, pois a coleta da água para análise deveria ocorrer após o esgotamento do poço e renovação da água acumulada.
